1. Pirmo aukšto planas 1:100

E1S1 , EKO KOMPACT Autoservisas - 1, Standartinė įranga:

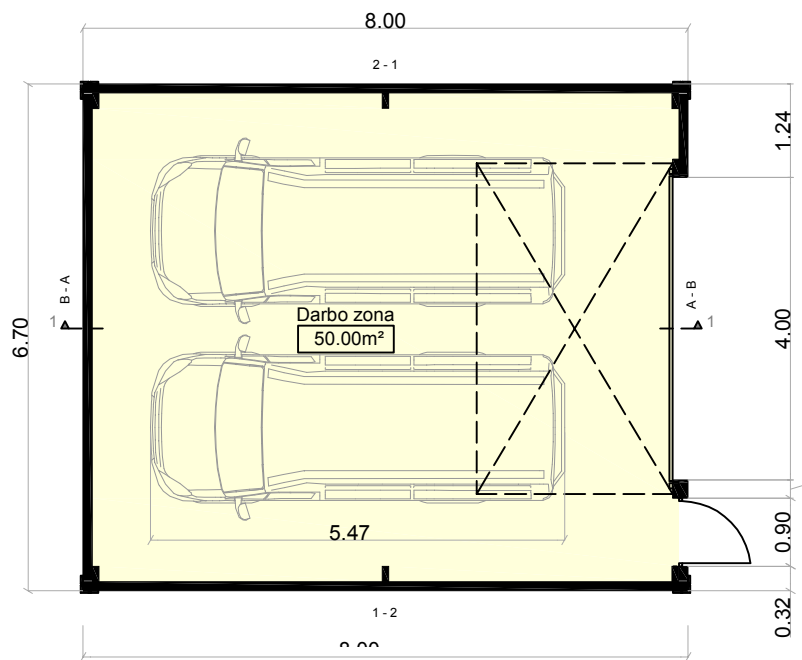
PATALPŲ EKSPLIKACIJA			
Aukštas	Pat. nr.	Pavadinimas	Plotas
1	01	Darbo zona	50,00

50,00 m²
